Aménagements contre les coulées de boues

Rue de Waremme – Rue de Berloz

Ce rapport dresse des propositions d'aménagements à réaliser en vue de lutter contre les coulées de boues. Ces aménagements sont proposés sur base :

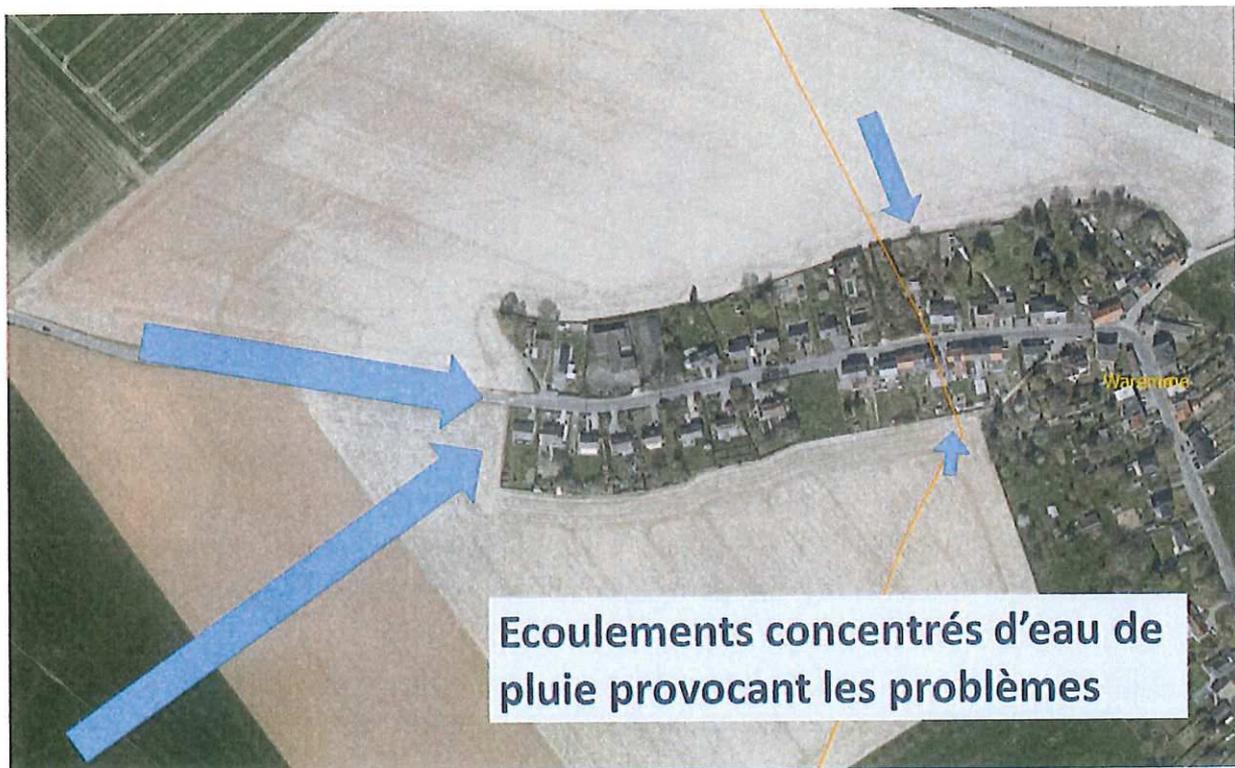
Carte représentant les écoulements des eaux problématiques

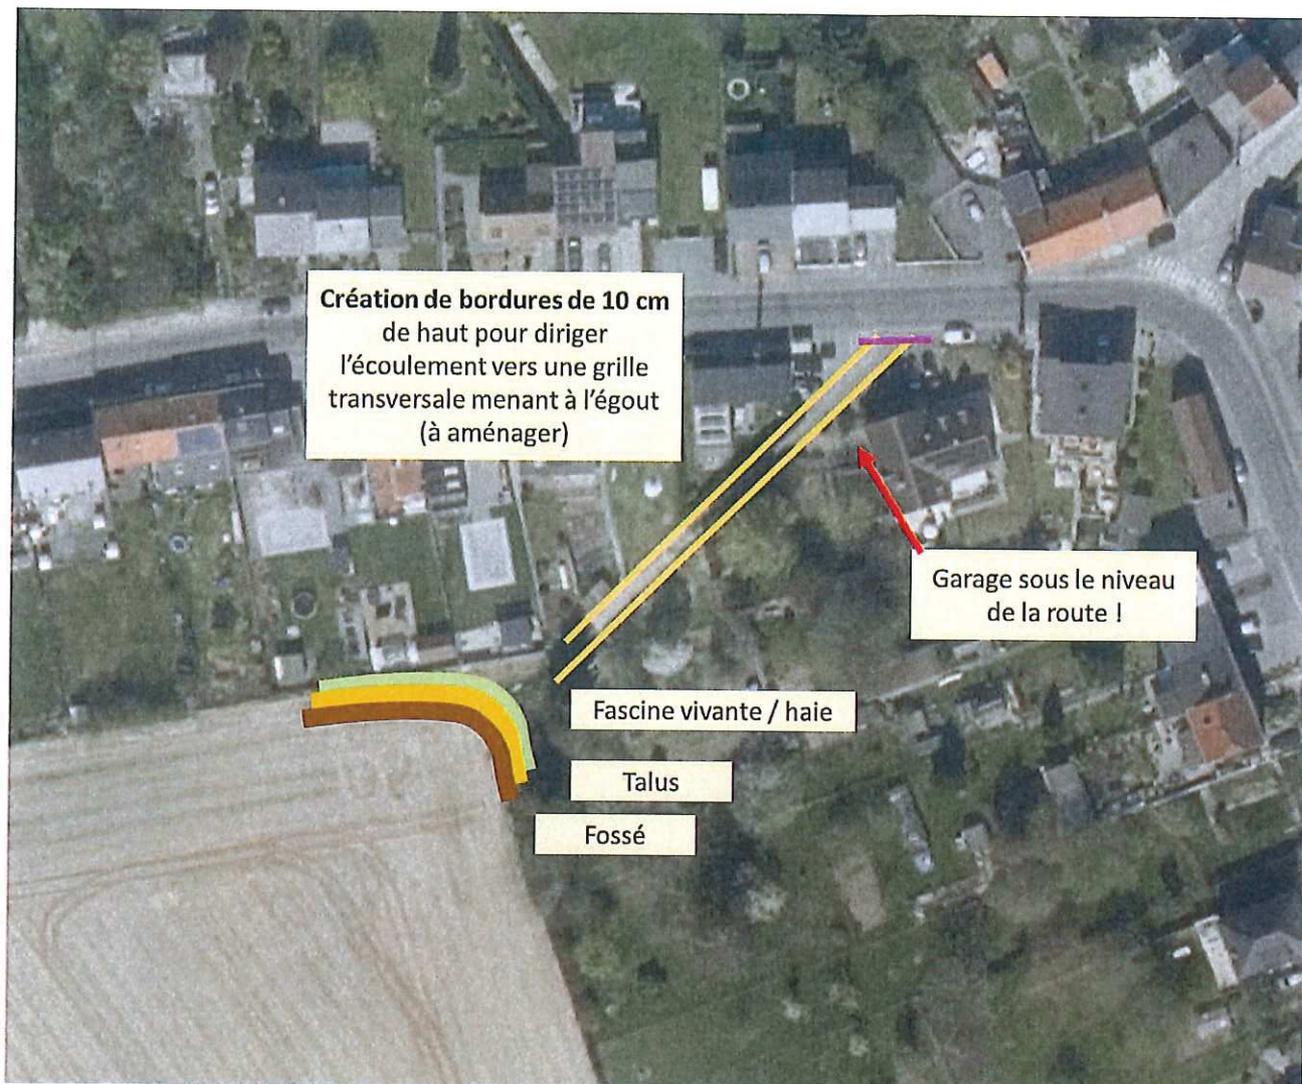
Aménagements proposés sur base du rapport GISER et des visites

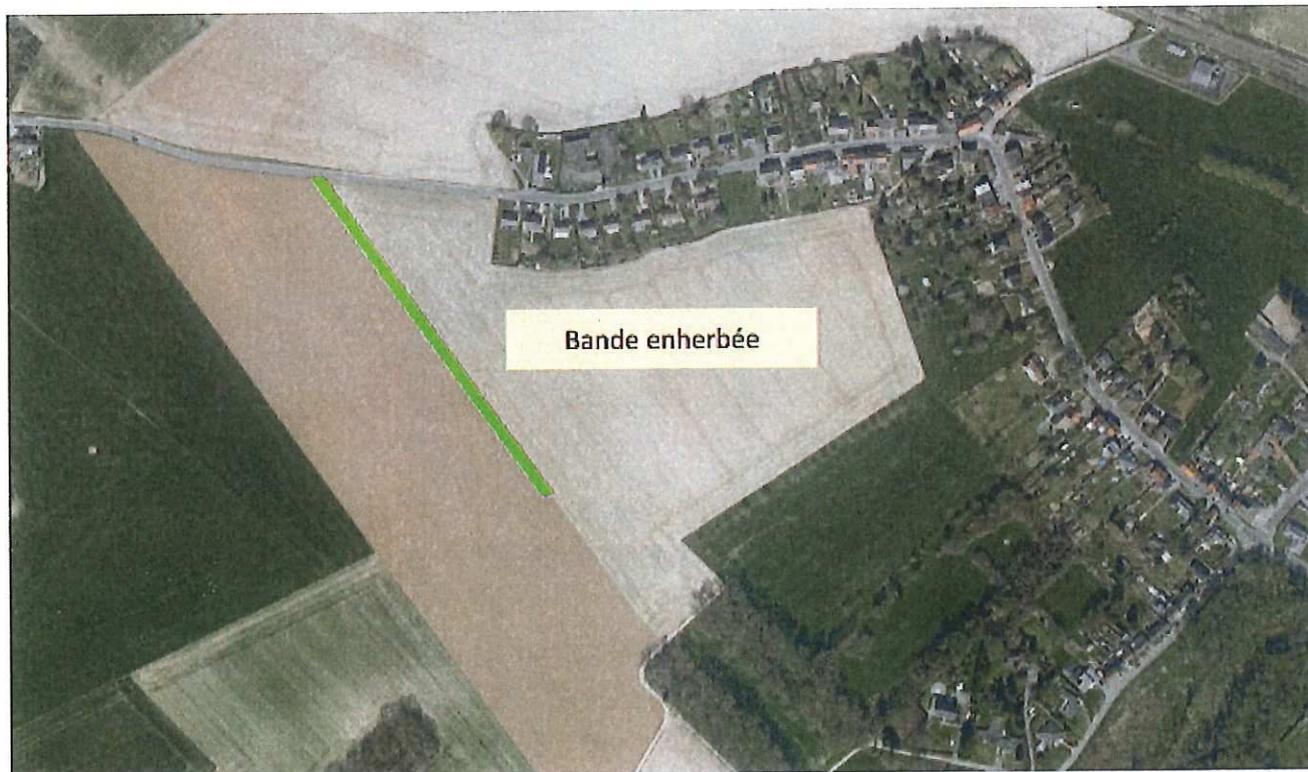
La bande enherbée fait 579m de long. GISER conseille au moins 12m de large. Cette bande enherbée serait donc dédommée à l'agriculteur à hauteur de $579 \times 12 \times 0.13\text{€}/\text{m}^2 = 903.24 \text{€}$ (voir règlement communal de la commune prévoyant un dédommagement à hauteur de 1300 €/ha pour les aménagement de lutte contre l'érosion).

NB : La bande enherbée doit absolument être créée à cet emplacement, et non en amont ou en aval du champ. Son but est de freiner l'écoulement des eaux, et lui permettre de diminuer sa charge en sédiment. Placée trop haut dans le champ elle ne servirait à rien, et trop en aval elle ne permettrait pas un freinage et une sédimentation suffisante.

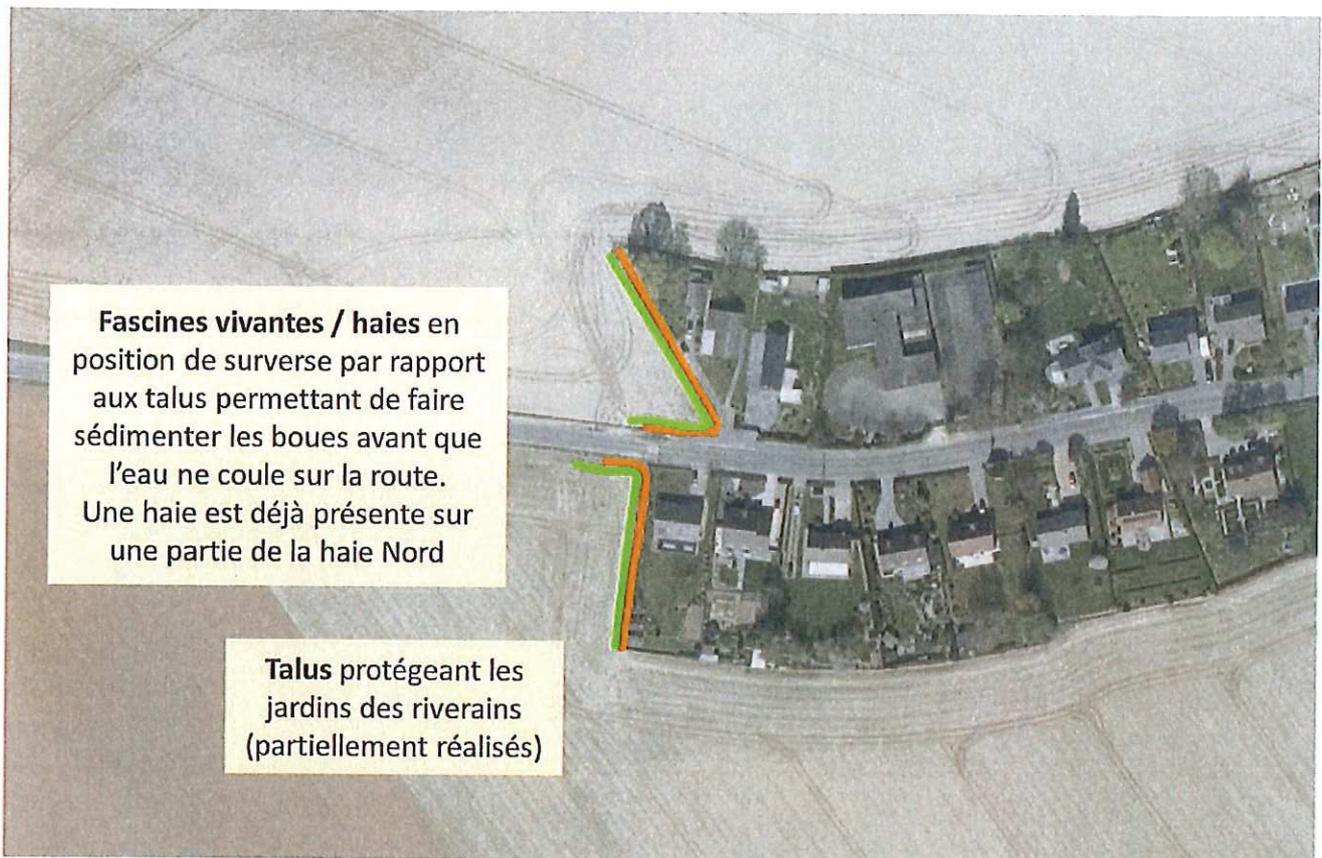
La bande enherbée aurait une longueur de 350m, ce qui équivaut à un dédommagement de $350\text{m} \times 12\text{m} \times 0.13\text{€} = 546\text{€}$.

Point d'attention à cet endroit : Le trottoir est constitué de gravier. En cas de coulées de boues, les graviers sont emportés et peuvent boucher les égouts. Il serait intéressant de mettre en place des trottoirs engazonnés, en dalles alvéolées, ou autre.

Les talus ont déjà partiellement été réalisés par les riverains ou par l'agriculteur. Il serait intéressant de les renforcer, voire de les végétaliser sur toute leur longueur (herbes ou haies). La plantation de haies peut être menée avec l'aide du GAL Jesuishesbignon.be (choix de la structure, des espèces, commande des plants, etc.).
